# ERSTE ERDFALLÜBERBRÜCKUNG MIT HOCHFESTEN GEOGITTERN IN DEUTSCHLAND: DIE GESCHICHTE DER B 180 VON 1992 BIS 2002

D. Alexiew  
HUESKER Synthetic; Gescher

S. Thurm  
Landesamt für Straßenbau, Halle

## **8. Informations- und Vortragstagung**

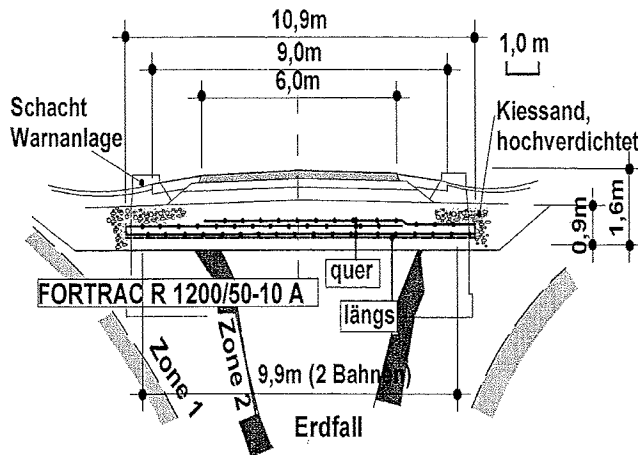
Abbildung 3 Schematischer Querschnitt des Erdfallüberbrückungssystems

Der Querschnitt des Systems ist schematisch in Abbildung 3 dargestellt, während in Abbildung 5 die Draufsicht der Geogitter-Bewehrung (vereinfachte Verlegepläne aus [8]) und der Warnanlage zu sehen sind. Die unterste Lage der Geogitter-Bewehrung (parallel zur Straßenachse) dient primär als einaxial überspannende Bewehrung, die für den Fall eines Einbruchs in Zone 1 ("großer Einbruch") erforderlich ist (NB:  $d_s/D_s < 0,06 - 0,07$ ). Die zweite Lage des Geogitters (quer zur Straßenachse) dient als Komponente der zweiaxialen Bewehrung, die für den Fall eines Einbruchs von Zone 2 erforderlich ist (NB:  $d_s/D_s < 0,02 - 0,03$ ). Die obersten Lagen stellen die zurückgeführten Enden des Geogitters von der zweiten Lage dar, die eine angemessene Verankerung und die Bildung eines geschlossenen Verstärkungsringes als Widerstand gegen Torsion darstellen.

Die 0,30 m dicke erste Tragschichtlage (Abbildung 3) wurde auf der zweiten Geogitterlage über den gesamten bewehrten Bereich verteilt, ohne direkt auf den Gittern zu fahren, und anschließend mit einer Rüttelwalze auf  $D_{pr} \geq 103\%$  verdichtet (Abbildung 9). Dann wurden die freien Längen der zweiten Geogitterlage (Abbildung 3) zurück gerollt, gespannt und vorübergehend mit Stahlstiften befestigt, so dass der geschlossene Querbewehrungsring entstand. Das gleiche Verfahren wurde für die Platzierung und Verdichtung des Füllmaterials in  $2 \times 0,30$  m Höhe bis zu der vollen Höhe des Polsters von 0,90 m (Abbildung 3) angewandt. Das Kiespaket wurde mit einem Straßenstandardoberbau einschließlich der Schichten aus Schotter und Asphalt überzogen. Das Bauwerk wurde in ca. einer Woche von der Bauunternehmung TEERBAU GmbH im Oktober 1993 fertiggestellt.

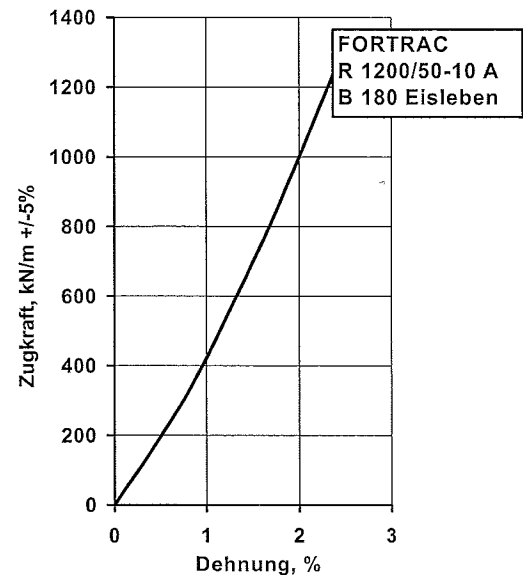
Abbildung 4 Kurve Zugkraft/Dehnung für das Geogitter an der B 180 (Ausrollrichtung, Kurzzeit)

Es wurde ein fünf Meter breites, flexibles, einaxiales s. g. gerascheltes Geogitter aus Aramid zum ersten Mal weltweit entwickelt, hergestellt und getestet. Die Kurve Dehnung-Zugkraft (Kurzzeit) bei dieser Bewehrung in Ausrollrichtung ist in Abbildung 4 typisiert dargestellt.

Wenn die Verschiebung der Drahtendpunkte eine Einsenkung der bewehrten Struktur anzeigt, die einer Dehnung des Geogitters von 1,5% entspricht, wird ein Warnsystem aktiviert und der Verkehr wird in beiden Richtungen in einer sicheren Entfernung auf beiden Seiten des kritischen Bereichs mit elektronischen Warnschildern gestoppt. Das Warnsystem sollte noch vor der vollständigen Öffnung der "großen" Zone 1 anspringen. Der Kontrollwert von 1,5% wurde mit einem ausreichenden Sicherheitsabstand aufgrund der Arbeitslinie der Geogitter-Bewehrung (Abbildung 4) gewählt.

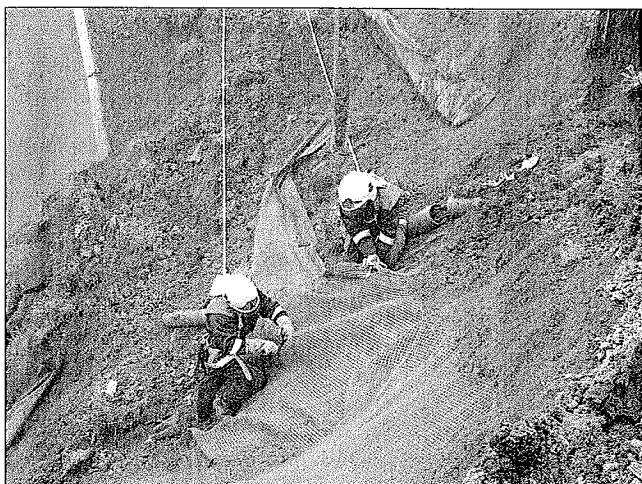
Abbildung 13 Entnahme von Probestücken des Geogitters Fortrac® 1200/50-10 A

Es wurden mehrere Quadratmeter von den unterschiedlichen Geogitterlagen (längs und quer) ausgeschnitten, geborgen und anschließend ausführlich getestet (Abbildung 13). Visuell waren die geborgenen Geogitter in einem sehr guten Zustand, auch in der Nähe der Reißstellen. Nahe der Reißstellen war ein geringfügiger Abrieb der Schutzummantelung an der Oberseite der Stränge erkennbar durch das Wegrutschen des ganzen Kiessandpakets über dieser Fläche in den Erdfalltrichter hinein. Ansonsten waren Schutzummantelung und Stränge intakt. Die Ergebnisse der Prüfungen wurden mit den Protokollen der Zug-Dehnung-Prüfungen der frisch produzierten Geogitter aus dem Jahr 1993 verglichen.

Es wurden keine Festigkeitsverluste festgestellt (nach acht Jahren im Kiespaket, unter der intensiven Verkehrsbelastung der Bundesstraße B 180 - wobei die Geogitter sehr nah an der Oberkante Fahrbahn lagen - und auch nach einer Belastung bis zum Bruch). Die einzige registrierbare Veränderung war eine geringfügige Erhöhung der Zugmodule (also der Dehnsteifigkeit).

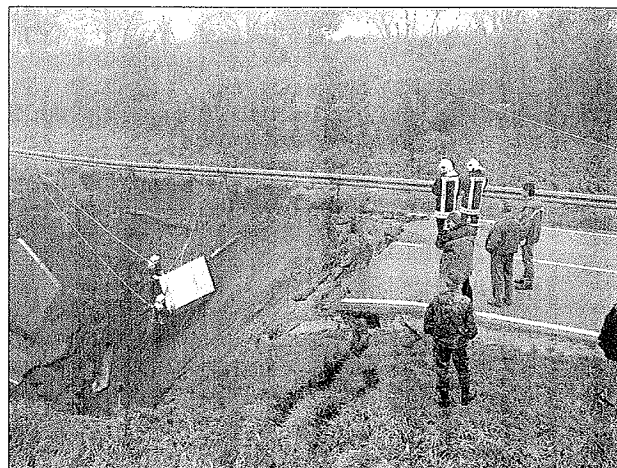
Abbildung 15 Bergung von Teilen der Warnanlage

Der Frage des Nichtfunktionierens der Warnanlage bzw. der Stoppschilder ist man im Detail nachgegangen. Es wurden Teile der Anlage geborgen inkl. des s. g. Schalt-schrankes, der früher neben der Straße und nun im Trichter lag (Abbildung 15). Es hat sich letztendlich erwiesen, dass das Nichtreagieren weder am (einfachen und zuverlässigen) Konzept, noch an der Ausführung der Warnanlage lag sondern daran, dass man bei der zwei Wochen zurückliegenden letzten Inspektion vergessen hatte, den Strom in der Elektronik wieder einzuschalten.

Es ist bei Warnanlagen darauf zu achten, dass menschliches Versehen logistisch oder technisch weitestgehend ausgeschaltet wird.
