# Utilização da Geogrelha HATELIT C na restauração do pavimento da MG-424

Cássio Alberto Teoro do Carmo  
Huesker Ltda.

*O presente trabalho descreve a aplicação da geogrelha Hatelit C 40/14, na rodovia MG-424, no trecho entre o entroncamento da MG-010 (Belo Horizonte) e o entroncamento da LMG-800 (Pedro Leopoldo).*

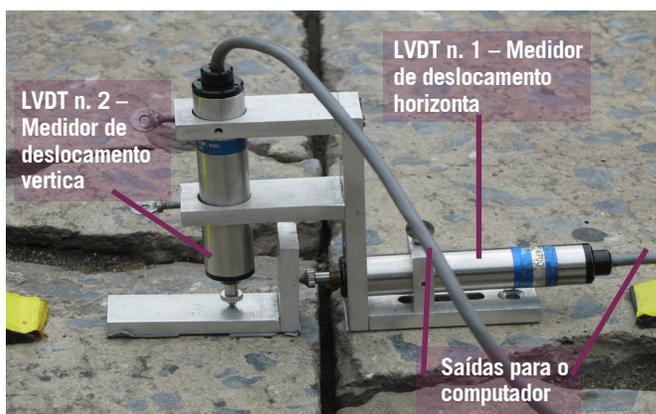
Figura 1 – Medidor de deslocamento “Crack Activity Meter” (CAM).

O primeiro LVDT (“Linear Variable Differential Transducers”) na posição horizontal mede o deslocamento a flexão do pavimento e a abertura da trinca durante a passagem de uma roda. O segundo LVDT na posição vertical, mede os movimentos verticais entre as paredes da trinca. Devido às dimensões dos LVDTs não é possível medir os deslocamentos no centro das rodas do eixo traseiro do caminhão, como é feito no ensaio de viga Benkelman, por este motivo os medidores são colocados no bordo externo da roda.

Este potencial de reflexão da trinca existente pode ser quantificado com a utilização do equipamento “Crack Activity Meter” que permite efetuar a medição dos movimentos verticais e horizontais entre as paredes das trincas (Figura 1).

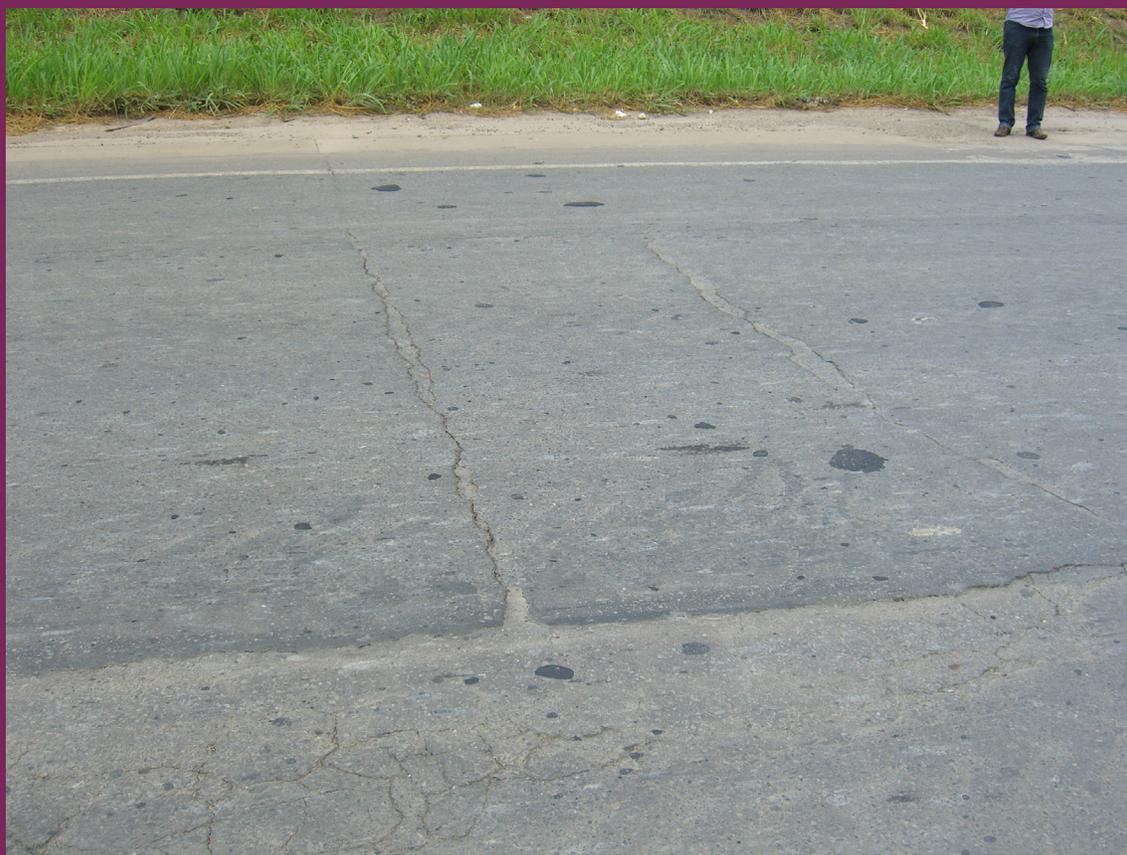
Conforme pode ser observado na figura 2, as juntas do pavimento rígido se encontravam refletidas através de uma camada asfáltica de recapeamento executada anteriormente, o que é natural e esperado em vista das movimentações horizontais e de empenamento de caráter térmico da placa de CCP. A relação entre os comprimentos longitudinais e transversais das placas de CCP não foram suficientes para minimizar os movimentos de empenamento térmico das placas. Desta forma, espera-se que estes movimentos sejam particularmente intensos neste pavimento, acelerando a reflexão térmica das juntas, na camada asfáltica. Este mecanismo foi responsável pela reflexão rápida das juntas. Apesar disso as medições realizadas na pista com o “Crack Activity Meter” (figura 1) indicaram uma boa transferência de carga através do agregado. Essa conclusão foi obtida pelos baixos (figuras 3 e 4) deslocamentos verticais medidos entre as paredes das juntas e fissuras mais importantes. O

Figura 2 – Vista do pavimento da MG-424 antes da restauração.

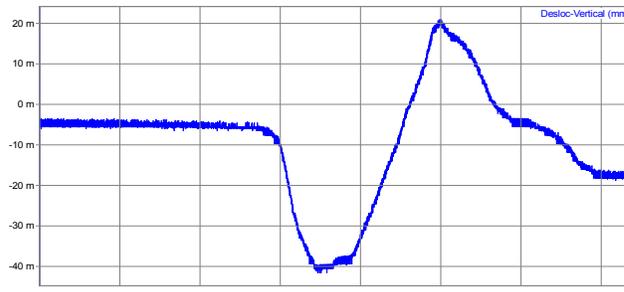
Figura 3 – Deslocamento vertical entre as paredes da trinca: 0,068mm (Estaca 147).

parâmetro principal para a prevenção da reflexão de trincas em recapeamentos asfálticos é o JDR (Joint Deflection Ratio), que é a relação entre os deslocamentos de um lado sem carregamento e o lado carregado, numa trinca escolhida.

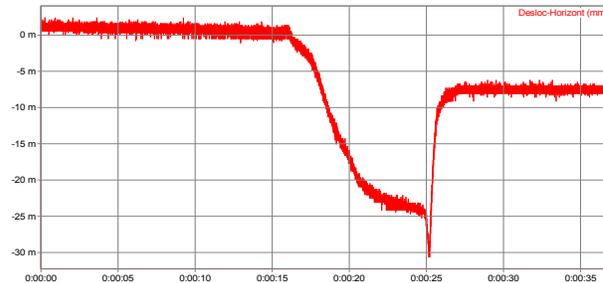
Figura 4 – Deslocamento horizontal entre as paredes da trinca: 0,036mm (Estaca 147).

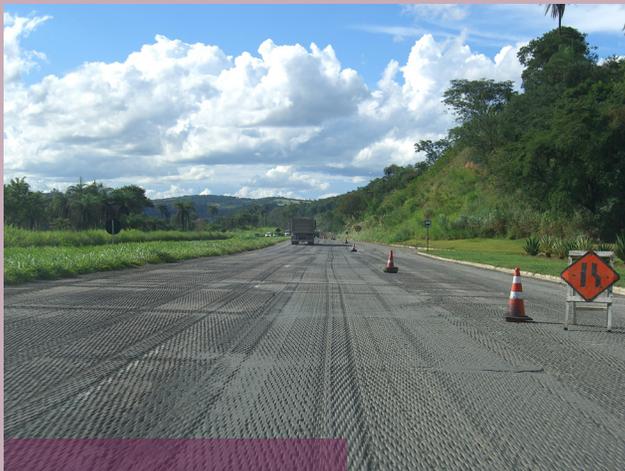
Figura 5 – Vista da rodovia MG-424 após fresagem da camada asfáltica existente.

Depois de efetuada a avaliação, prosseguiu-se com a fresagem da camada asfáltica existente (figura 5) e em seguida foi executado uma camada asfáltica com 4,0 cm de espessura com a função de regularização da superfície (figura 6).

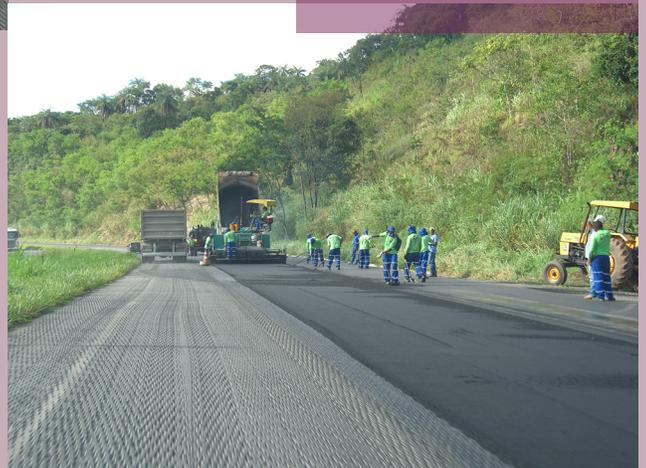
Figura 6 – Execução da camada de regularização na rodovia MG-424.

As geogrelhas para reforço de camada asfáltica devem ser instaladas sempre entre duas camadas de materiais betuminosos, camada antiga e nova camada asfáltica (recapeamento), e sempre sobre pintura de ligação com emulsão asfáltica. Neste caso, como a camada asfáltica antiga foi fresada, torna-se necessário a execução da camada de regularização (figura 6).

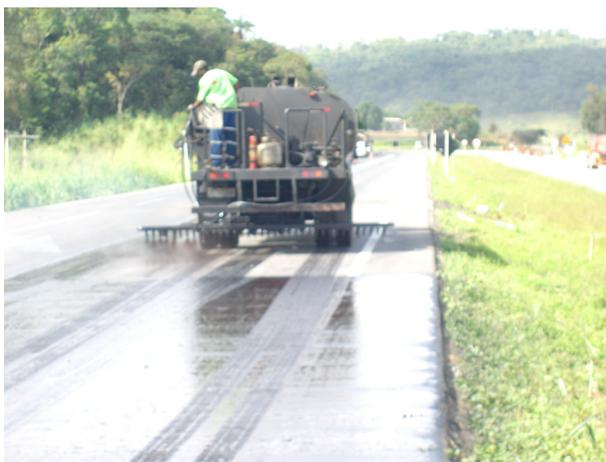
Figura 7 – Imprimação da superfície do pavimento

A superfície preparada para receber a geogrelha foi impregnada com emulsão asfáltica tipo RR-1C, com uma taxa mínima de 0,5kg/m<sup>2</sup> de asfalto residual. Em situações particulares onde a superfícies estavam com uma rugosidade elevada ou muito danificadas este valor foi aumentado em 0,1kg/m<sup>2</sup>.

A emulsão deve ser aplicada (Figura 7) e levada à ruptura (evaporação da

água, o que se verifica pela mudança da cor de marrom para preto) antes da

aplicação da geogrelha e da camada de asfalto subsequente.

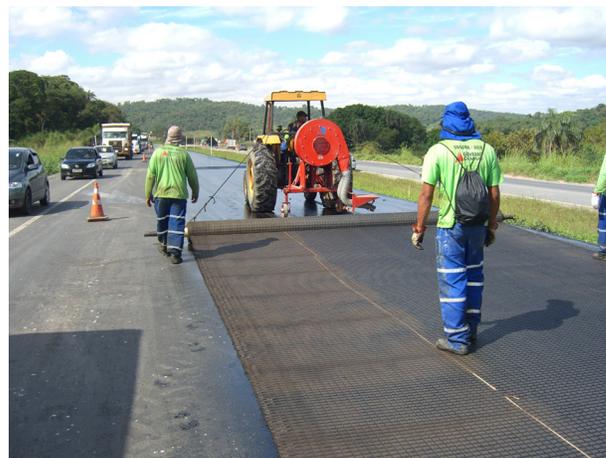
Figura 8 – Instalação do Hatelit C 40/17.

Após a ruptura da emulsão asfáltica o Hatelit C 40/17 foi instalado em toda a superfície do pavimento da pista norte da MG-424,

conforme Figura 8. A geogrelha foi desenrolada, diretamente no local a ser posicionado (Figura 8), sem dobras ou rugas.

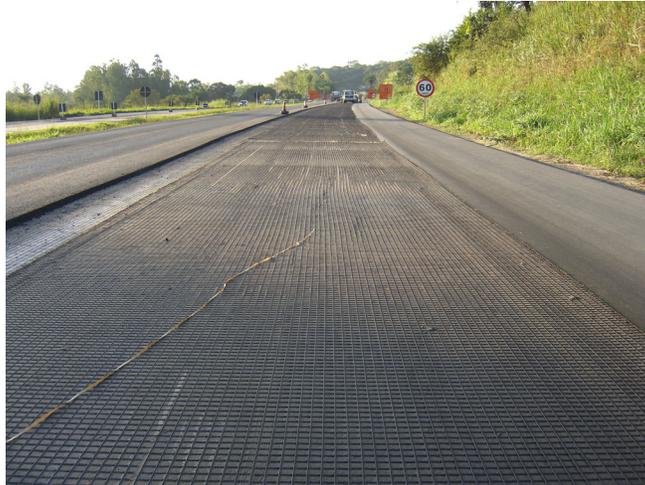
Figura 9 – Vista do Hatelit C 40/17 instalado.

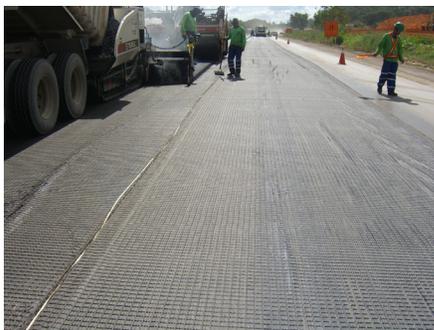
Figura 10 – Vista do Hatelit C 40/17 instalado e a execução da camada asfáltica (CBUQ).

foi executada uma camada asfáltica, faixa “C” do DNIT, com 5,0cm de espessura.

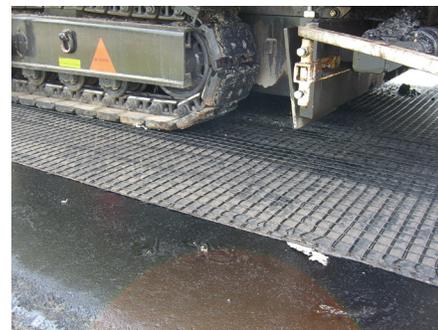
Figura 11 – Acabadora movimentando-se sobre o Hatelit C 40/17

da camada asfáltica devem movimentar-se com cuidado sobre a geogrelha, para evitar deslocamento da geogrelha.

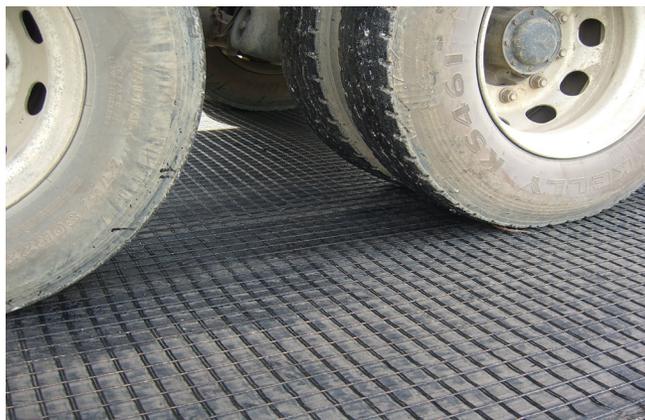
Figura 12 – Acabadora movimentando-se sobre o Hatelit C 40/17

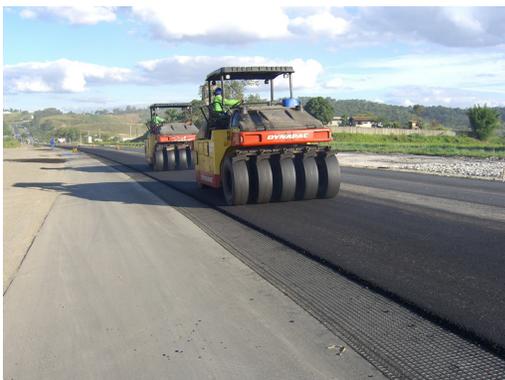
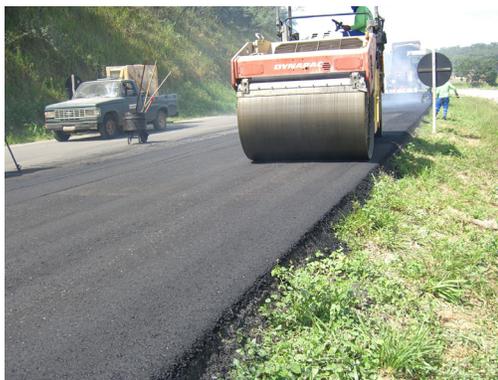
Figura 13 – Compactação da camada asfáltica.

A compactação do asfalto reforçado deve seguir o procedimento usual.

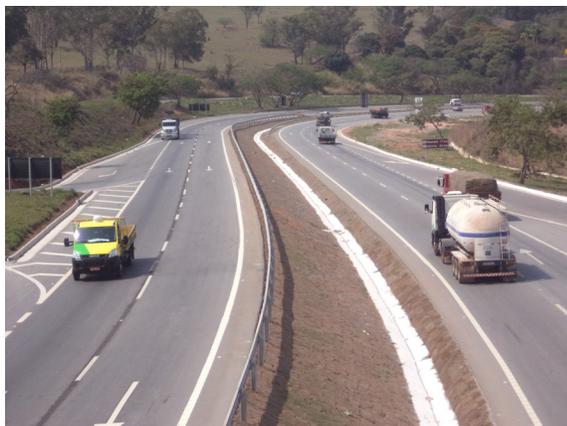
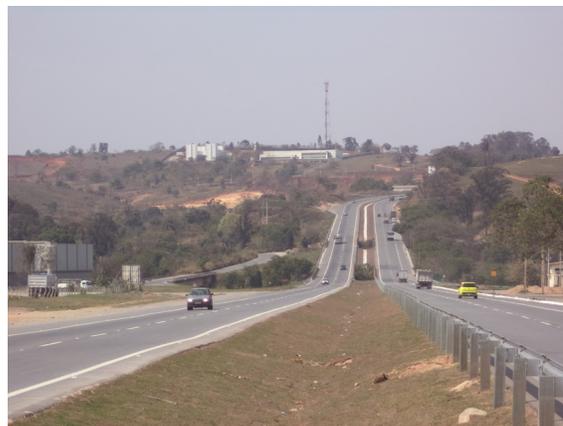
Figura 14 – Vista da rodovia MG-424 após restauração (Set./2014).

Os resultados obtidos até o momento mostraram o excelente desempenho da geogrelha Hatelit C 40/17 como sistema anti-reflexão de trincas (SART). A geogrelha bloqueou a propagação das trincas provenientes das camadas subjacentes.
