SiCon 2022

***Workshop su: Siti Contaminati. Esperienze negli
interventi di risanamento***

Messa in sicurezza del sito contaminato
K20 mediante un capping attivo
multistrato e multifunzione in geosintetici

MESSA IN SICUREZZA DEL SITO CONTAMINATO K20 MEDIANTE UN CAPPING ATTIVO MULTISTRATO E MULTIFUNZIONE IN GEOSINTETICI

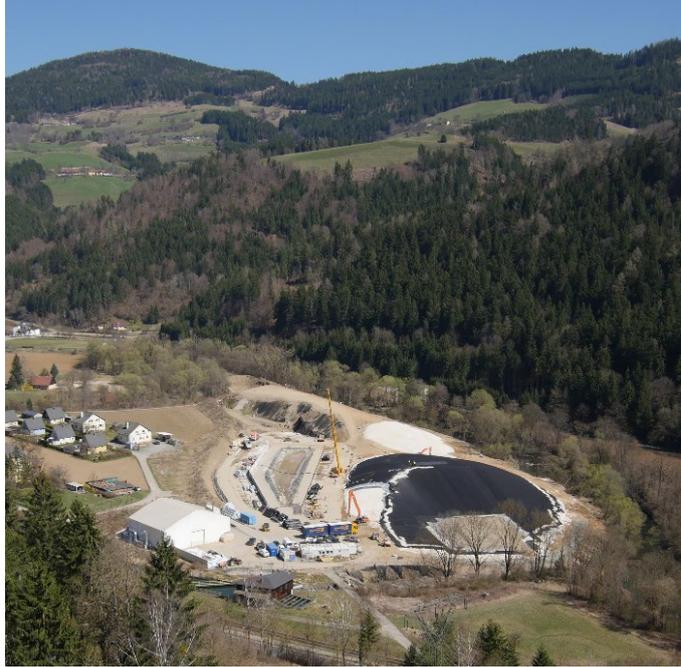
Figura 1. Sito contaminato K20; la zona I, sopra la maggior parte della quale è stata installata una copertura, si trova nella parte anteriore mentre la zona II si trova nella parte posteriore (Marzo 2017).

Il sito contaminato K20, un'ex discarica di un'industria chimica, si trova circa un chilometro a sud della città austriaca di Brückl nella parte inferiore della valle Gurktal. È diviso in due zone e tra il 1926 e il 1981, è stato utilizzato per lo smaltimento di idrocarburi clorurati (CHC), carburo di calcio e rifiuti inquinati da mercurio [KÄR]. I CHC depositati comprendono principalmente tetracloroetilene, tricloroetilene, esaclorobutadiene, esacloroetano ed esaclorobenzene. La quantità totale di CHC è stata stimata in circa 100 - 1.000 tonnellate [UBA]. Una foto aerea del sito K20 è mostrata nella figura 1.

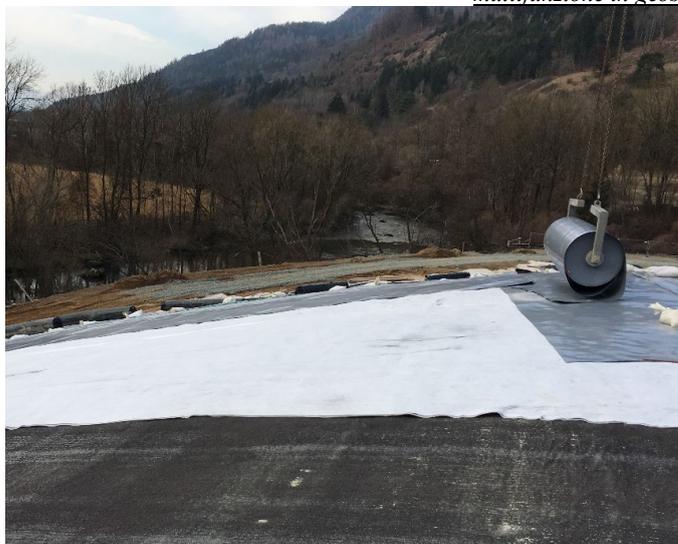
Figura 2. Posa del capping. Il geocomposito bentonitico NaBento RL-C con 11 kg/m² di bentonite calcica (nero) è visibile in primo piano. Dietro è visibile il geocomposito attivo Tektoseal Active AC con 2 kg/m² di carboni attivi (bianco). Nella foto si può vedere anche la membrana LDPE (grigia) con incorporato uno strato di alluminio impermeabile ai CHC.

Oltre alle soluzioni da implementare al di sotto del livello della falda acquifera (cinturazione della discarica e abbassamento della falda mediante pompaggio in continuo), il progetto prevedeva quindi la realizzazione di un capping innovativo multistrato e multifunzionale costituito da un geocomposito bentonitico con all'interno 11 kg/m² di bentonite calcica, una membrana LDPE con incorporato uno strato di alluminio impermeabile ai CHC, un geocomposito drenante e un geocomposito attivo con all'interno 2 kg/m² di carboni attivi. Questo sistema costituisce una barriera perfettamente impermeabile nei confronti delle emissioni gassose di CHC. Il geocomposito attivo è stato posato al di sotto della membrana per ridurre le concentrazioni di CHC che sarebbero andate a gravare sulla membrana e rallentare così il gradiente di diffusione. Il geocomposito attivo Tektoseal Active AC permette l'utilizzo del carbone attivo (un materiale adsorbente ad alte prestazioni già ampiamente utilizzato con successo da lungo tempo) in nuovi campi di applicazione. I due geotessili di contenimento del Tektoseal Active garantiscono la stabilità meccanica dello strato attivo, il che permette una posa semplice e rapida del materiale in tutte le condizioni. Lo strato attivo viene anche perfettamente protetto da qualsiasi fenomeno erosivo causato da acqua, vento o pendenza del piano di posa.

Il capping comprende anche una serie di tubi di aspirazione posati su due livelli, sopra e sotto l'impermeabilizzazione. L'aria presente nel terreno viene così aspirata in continuo dallo strato di estrazione inferiore e condotta ad un sistema di depurazione. Lo strato di estrazione superiore serve invece come monitoraggio di eventuali sostanze contaminate che dovessero attraversare gli strati impermeabilizzanti. In figura 2 è illustrata la posa dei principali componenti del capping. La realizzazione del capping è iniziata nel novembre 2016.

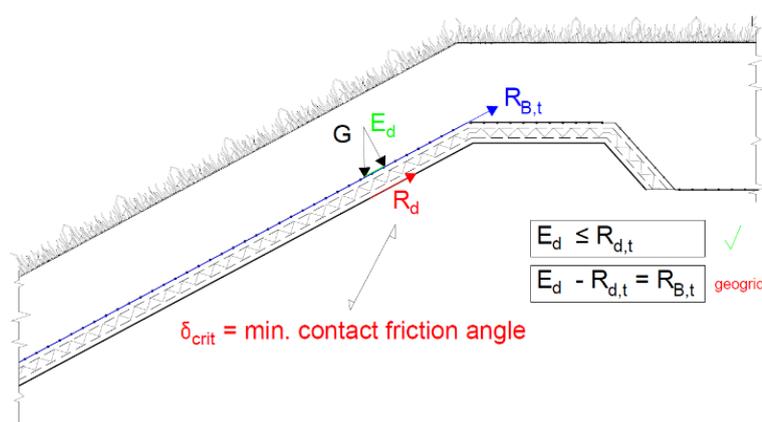
Figura 3. Sistema strutturale relativo al meccanismo di scivolamento in direzione parallela al pendio.

situazioni, tenendo anche conto di tutti i fattori di riduzione imposti dalla normativa, la stabilità del sistema viene superata e il sistema diventa instabile. Le forze che provocano tale instabilità possono essere determinate considerando la differenza tra l'angolo di attrito minimo e la pendenza del pendio, la lunghezza del pendio stesso, lo spessore del terreno al di sopra della superficie di scivolamento e il peso specifico del terreno. Un elemento capace di assorbire tali forze di trazione instabilizzanti è tipicamente una geogriglia, che viene usata per trasferire le forze alla sommità del pendio e da lì ad una trincea di ancoraggio (Figura 3).

Il sistema rimane stabile finché la forza agente E_d è minore della forza stabilizzante R_d . Se le azioni superano le forze di attrito che si sviluppano lungo il piano di scivolamento, la differenza R_B può essere assorbita e trasferita da una geogriglia.

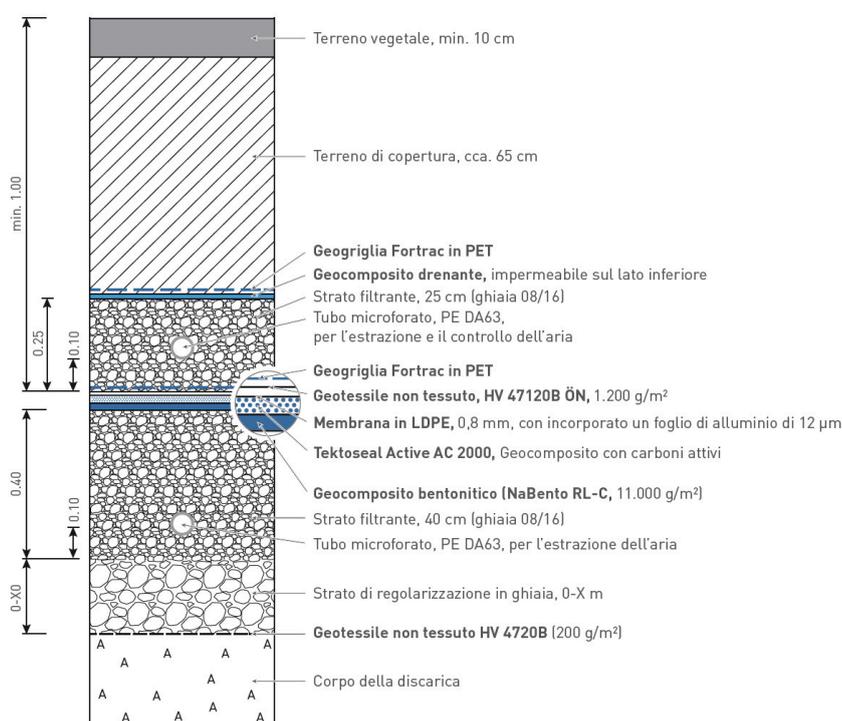
Figura 4. Sezione tipologica del capping.

La sezione del capping è illustrata nella Figura 4. Come si può vedere, ci sono complessivamente nove potenziali piani di slittamento (Tabella 1), per alcuni dei quali erano disponibili i risultati delle prove di taglio o sono state eseguite prove di taglio specifiche per il progetto. In favore di sicurezza, i calcoli sono stati effettuati considerando solo gli angoli di attrito, in accordo con le raccomandazioni GDA E2-7 emesse dal gruppo di lavoro GDA (German Geotechnics of Landfills and Contaminated Sites), mentre la coesione (c) e l'adesione (a) sono stati trascurati.

Tra geocomposito drenante e terreno di copertura
Geocomposito drenante - resistenza al taglio interno
Tra geocomposito drenante e ghiaia drenante 16/32
Tra ghiaia drenante 16/32 e nontessuto di protezione da 1.200 g/m ²
Tra nontessuto di protezione da 1.200 g/m ² e membrana impermeabile
Tra membrana impermeabile in LDPE e Tektoseal Active AC
Tra Tektoseal Active AC e NaBento RL-C
NaBento RL-C - resistenza al taglio interno
Tra NaBento RL-C e terreno

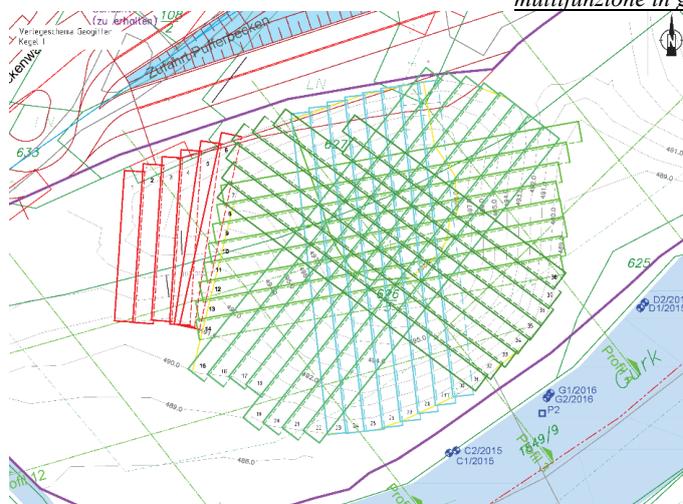
Figura 5. Schema di posa della geogriglia di rinforzo inferiore (Fortrac 600 T).

Per le geogriglie sono state calcolate resistenze minime di 200 kN/m (Fortrac 200 T) per lo strato superiore e di 600 kN/m (Fortrac 600 T) per lo strato inferiore.

Dal momento che l'uso di trincee di ancoraggio non era tecnicamente fattibile a causa dell'impossibilità di effettuare operazioni di scavo nella discarica, l'unico modo possibile era quello di adottare degli ancoraggi pianeggianti. I bassi valori degli angoli di attrito (in particolare il valore di $\delta=10,5^\circ$ tra il geotessile nontessuto e la membrana) richiedevano lunghezze di ancoraggio molto significative, fino a 66 m considerando lo spessore di 1 m del terreno di copertura. In alcuni punti però lo spazio disponibile era limitato a 25-32 m e quindi, a causa di questi vincoli geometrici, la soluzione adottata è stata quella di posare un'unica geogriglia continua che si estendeva sui pendii opposti, a forma di sella in modo che gli ancoraggi sui pendii opposti avessero quindi un effetto di controbilanciamento. Tuttavia, per evitare l'instaurarsi di azioni non bilanciate, questa soluzione ha richiesto la posa simultanea e parallela del terreno sui pendii opposti. È stato quindi necessario studiare specifici schemi di posa per garantire la stabilità anche in fase costruttiva (vedi figura 5).
